危険箇所報告書

| No | 1 |

| 危険箇所の住所 | エイトタウン裏IHI社宅付近 |

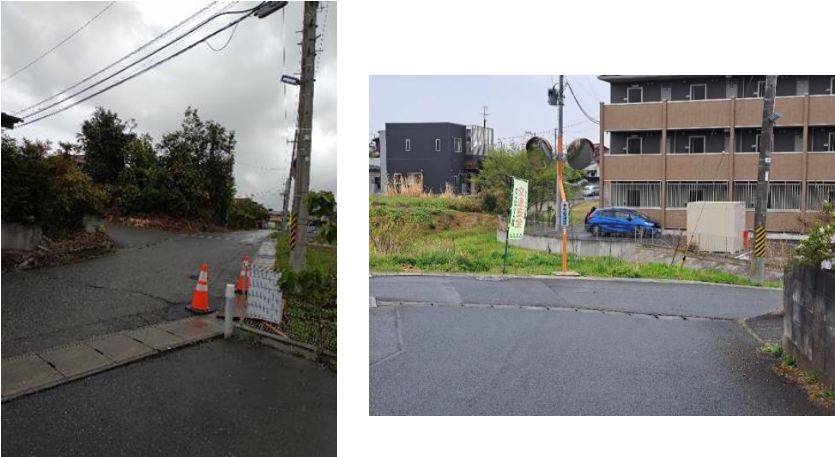
| 写真（5月） | |

| 危険箇所の概要 | <ul style="list-style-type: none"><li>・朝日でカーブミラーが見えない。</li><li>・カーブミラーはあるが、見通しが悪く危険。</li><li>・車が通る際、注意が必要。</li></ul> |
